# 建物調査報告書

ウインベル

【調査日】 平成27年 2月 2日 (月)

[構造規模] 鉄筋コンクリート造

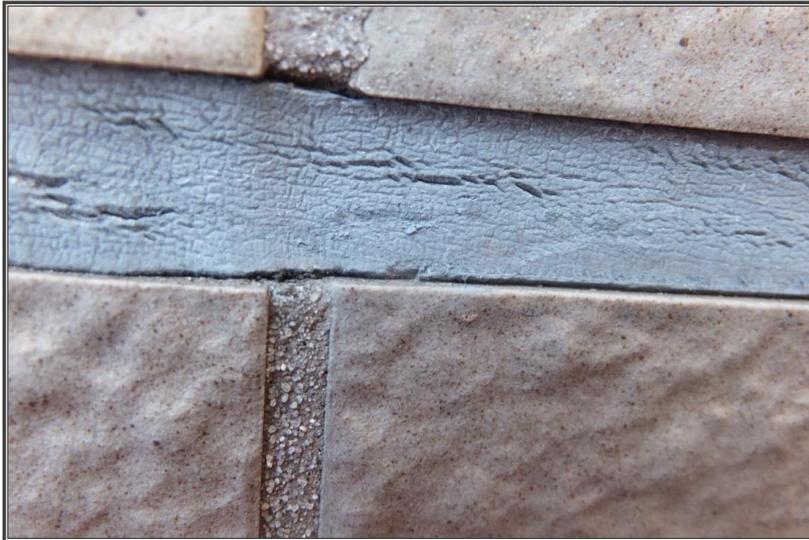
物件西側の壁ですが、目地の劣化が顕著です。目地そのものが固くなっており、肌別れも起きている為、この隙間から雨水が侵入する可能性が高いです。また、この時期には侵入した雨水が中で凍結し、タイルを浮かせたり隙間を広げる原因となってしまいます。本ページ以降も数多く劣化した目地の写真を載せさせていただきますが、建物全体で劣化が見られるため、目地の打替えが必要となります。

既存の目地を剥がし、新しいものを打ちかえる工事が必要です。また、物件規模が大きいため、足場を組んでの作業となります。

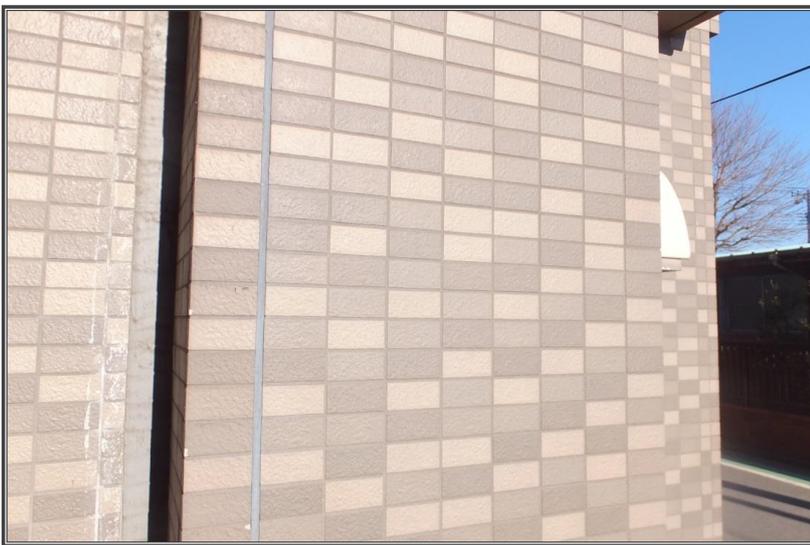
建物西側のタイル面です。ひび割れなどは見受けられず、良好な状態です。

今回はございません。

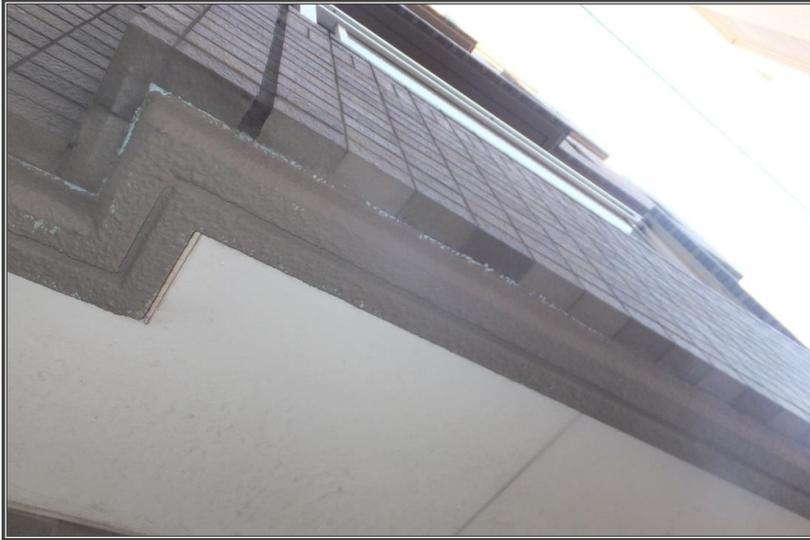
建物西側軒天です。  
壁面同様綺麗な状態が保たれています。

今回はございません。

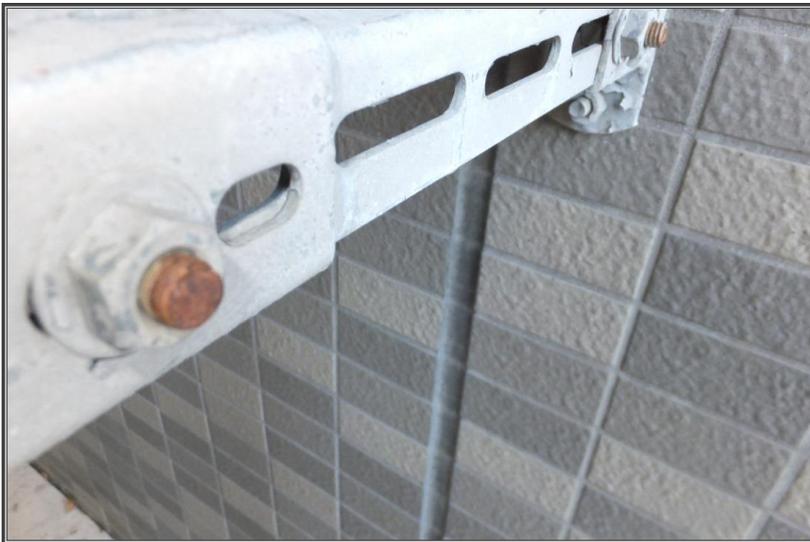
樋を固定する金具の写真です。  
錆が出ており、放置すると広がる可能性が高いです。

取付ボルトの交換が望まれます。

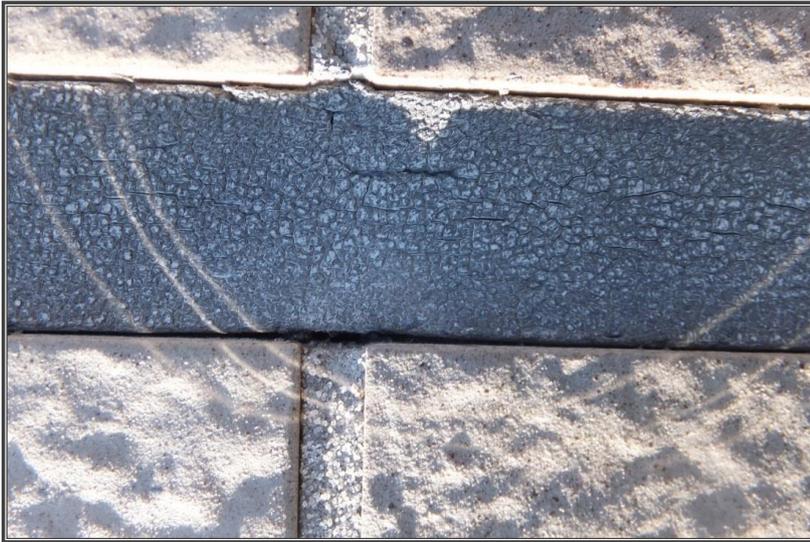
小学校側の外壁の目地です。  
先述の通り、劣化しており下部  
には肌別れによる隙間も見ら  
れます。

先述と同じく、目地の打替えを行う必要があります。

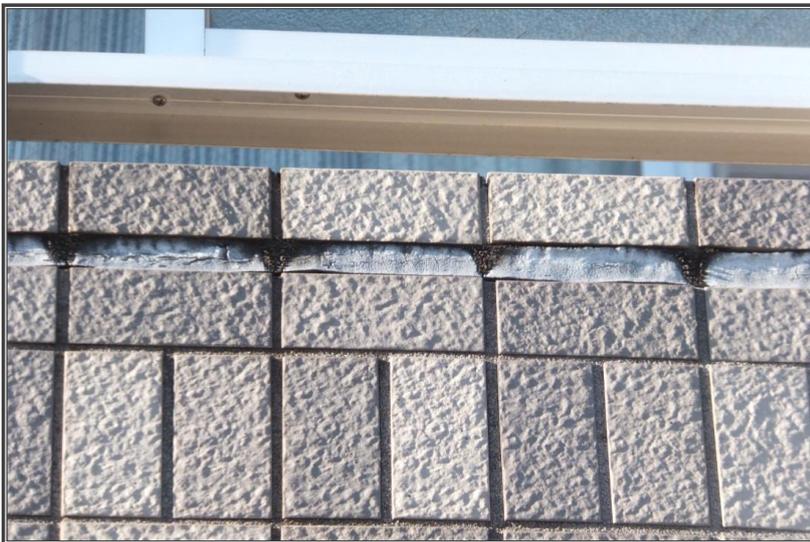
ベランダ下の目地です。  
先述の通り、劣化している状  
況です。

先述と同じく、目地の打替えを行う必要があります。

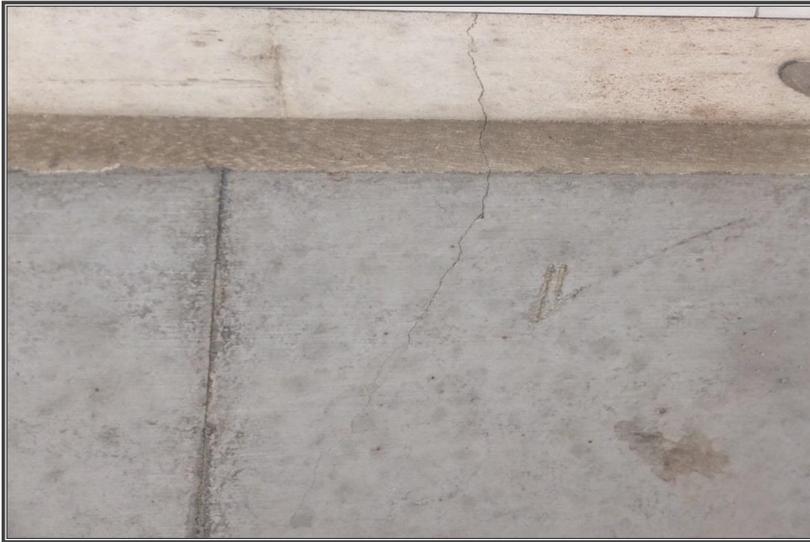
駐車場入口上部にクラックが入っております。長めのヒビになっていますが、建物構造自体に影響は及ぼさないと見受けられ、且つ雨にさらされる箇所でもないため、早急な対応を要するものではありません。

エポキシ注入により改善されます。

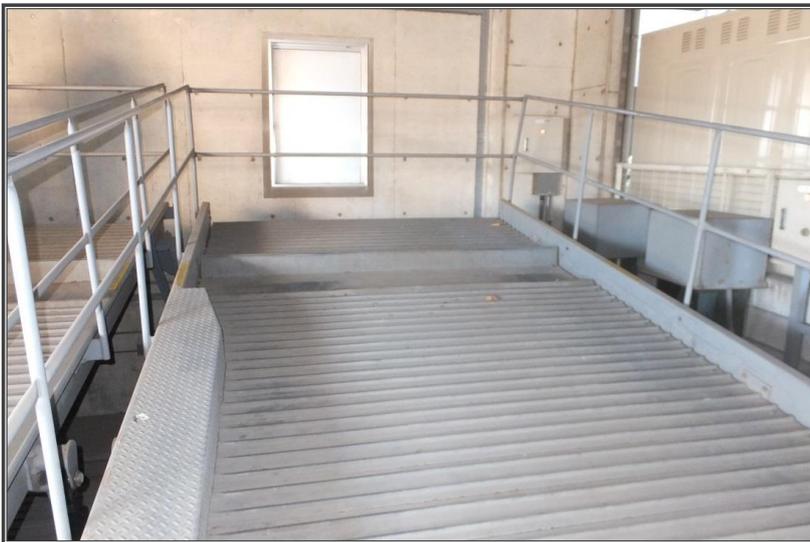
屋根がある箇所の駐車場です。錆び等も見られず、良好な状態です。

今回はございません。

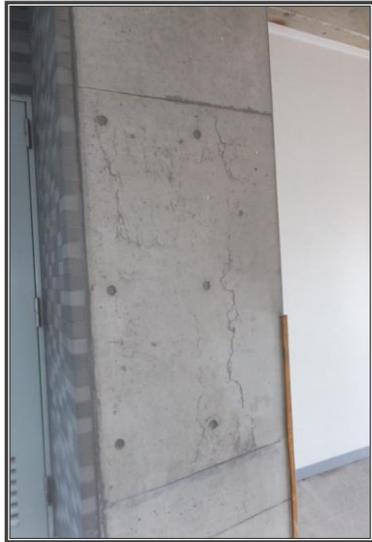
駐車場奥のコンクリート打ち付け部分です。縦に亀裂が入っているように見受けられますが、表面に砂が入り込んでいることから、この柱を固める際に十分に均されずその部分に砂が付着したまま固まったものと思われる。エポキシ樹脂注入が望ましいですが、緊急を要するようなものではございません。

今回はございません。

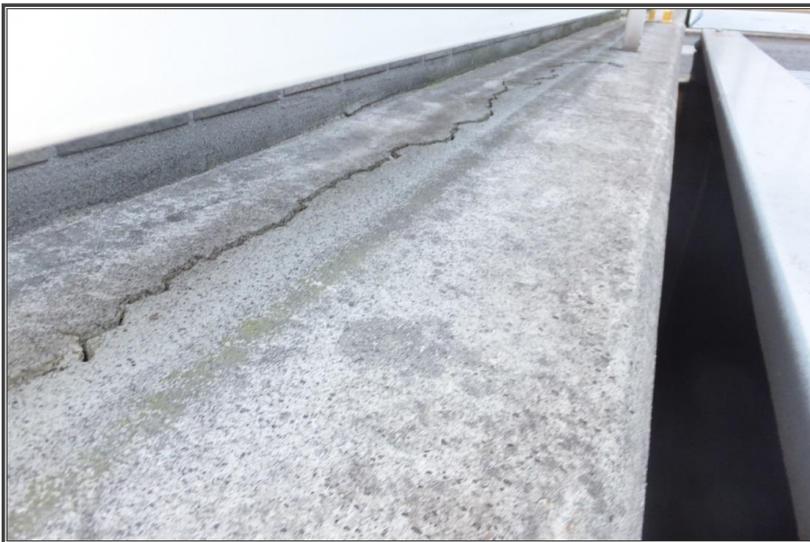
こちらは駐車場と建物間の部分です。

おそらく地震により亀裂が入っている箇所ですが、構造体とは別ものとなっておりますので、建物そのものに大きな影響をあたえるものではございません。ただ幅が4mmと広く、雨水の侵入が予想されるため塞ぐことをお勧め致します。

亀裂部分をVカットしたうえで、コーキングが望まれます。

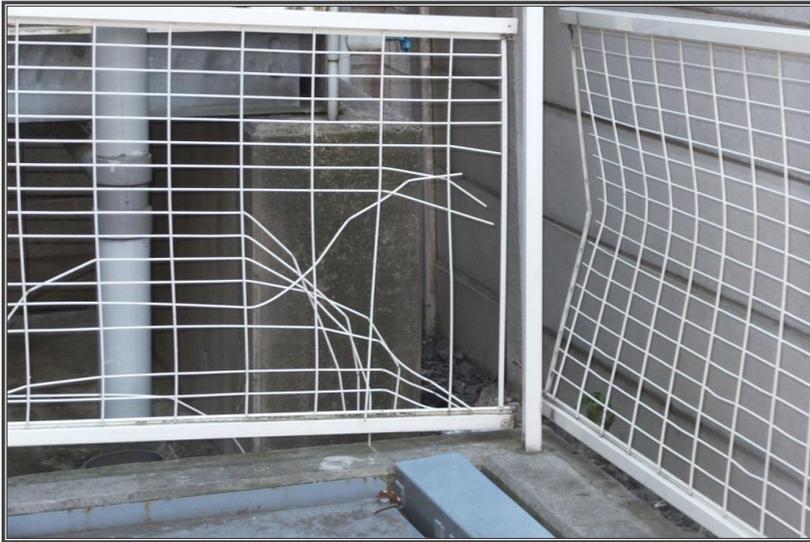
受水槽前の駐車場フェンスですが、破損している箇所がございました。

フェンスの部分交換が望まれます。

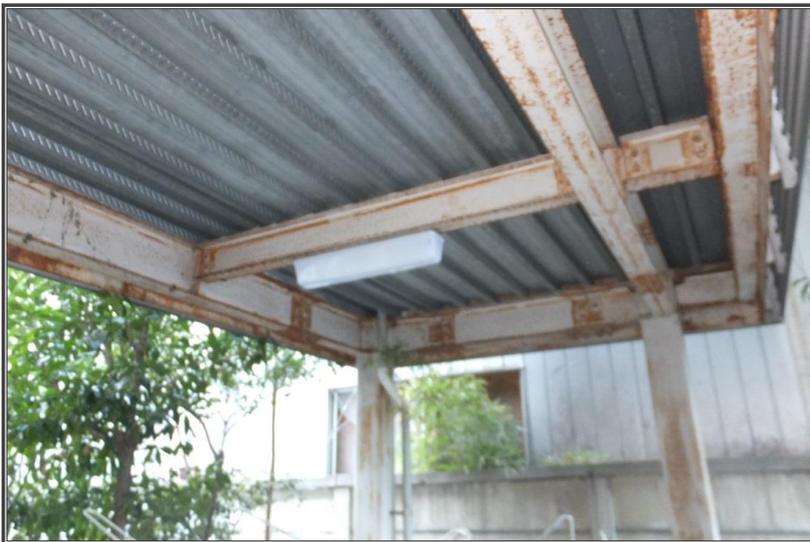
駐輪場の鉄骨の錆が大幅に進行しています。広範囲にわたって錆びが確認されたため、処置が必要です。また、自転車スタンド本体にも錆が多数見受けられました。

ケレンの上、再塗装処理が望まれます。

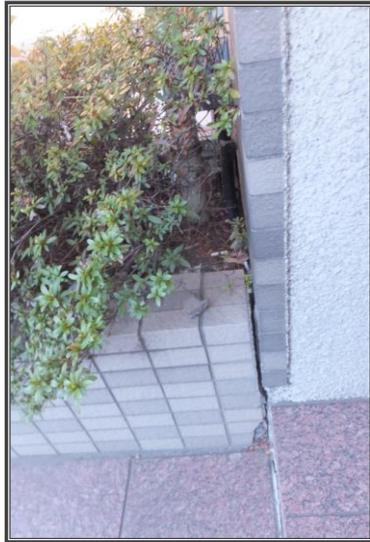
エントランス前の花壇です。肌別れを起こしていますが、建物本体とは構造上別の造りとなっておりますので、そのままでも特段問題は無い状況です。見栄えという点を考慮すると隙間を埋めることも良いかと思われれます。

今回はございません。

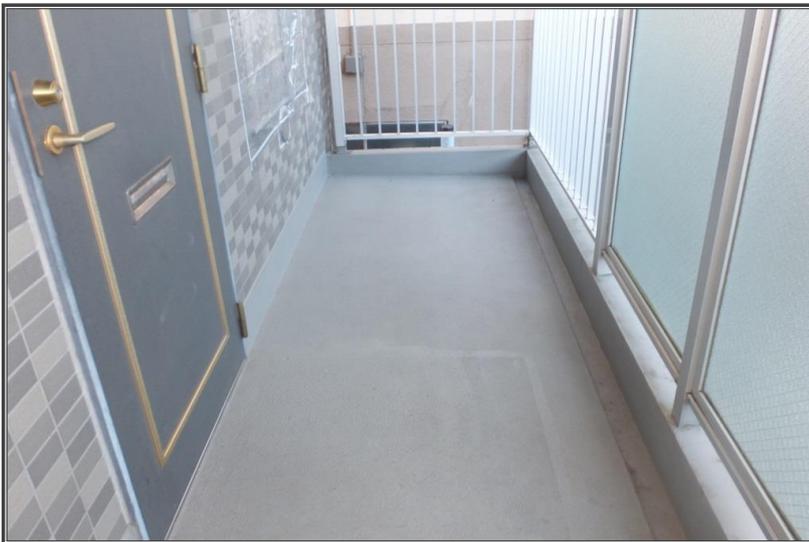
共用廊下です。状態がよく、亀裂なども見られません。

今回はございません。

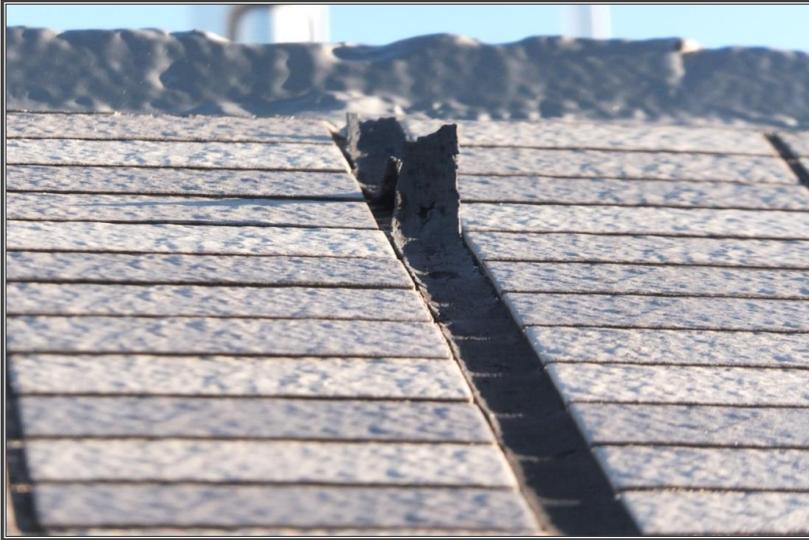
最上階の傾斜部分の目地です。  
めくれあがっているためこちら  
も打替えが必要です。

先述と同じく、目地の打替えを行う必要があります。

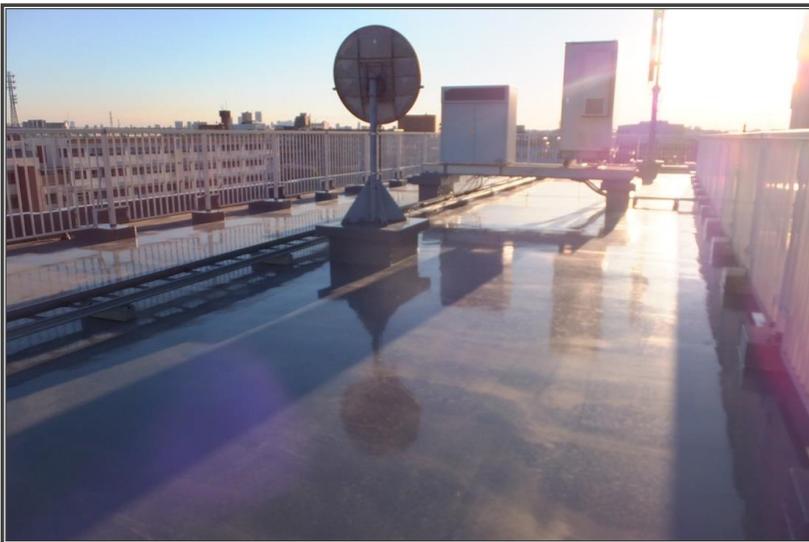
屋上です。  
直近で屋上防水工事を行った  
こともあり、大変良好な状態  
です。

今回はございません。

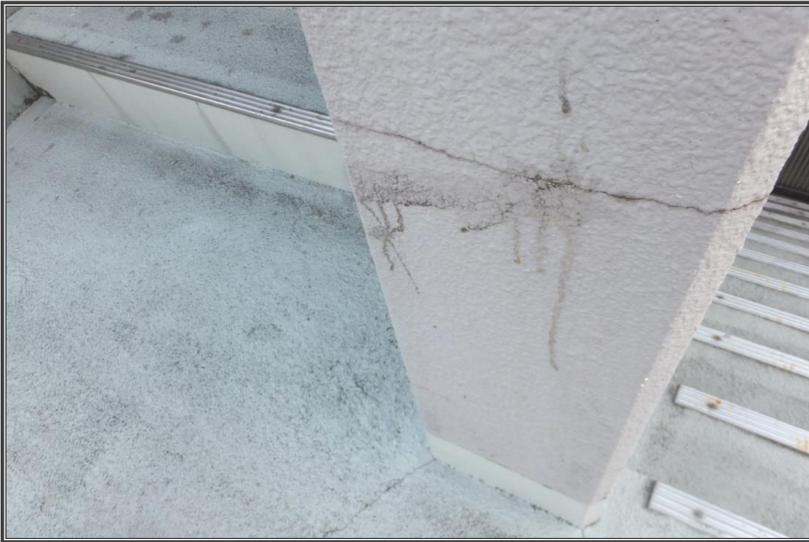
屋上の至る途中の階段です。  
所々壁面にひび割れが見られます。

ひび割れ部分をカットし、コーキング処理が望まれます。

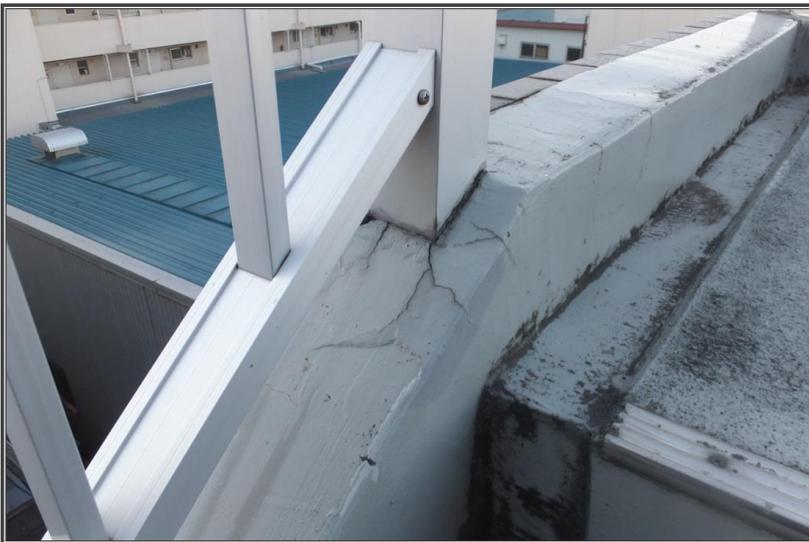
上記同様、屋上階段の写真です。  
手摺の根元などにもひびわれが見られます。

先述の通り、ひび割れ部分をカットし、コーキング処理が望まれます。
